BERICHT ZUR ORIENTIERENDEN BAUSUBSTANZUNTERSUCHUNG

PROJEKT-NR.: P20749

DATUM: 11.03.2021

BAUVORHABEN: Neubau des Hallenbades Oberschleißheim
Rückbau des Bestandsgebäudes
Professor-Otto-Hupp-Straße 26
85764 Oberschleißheim

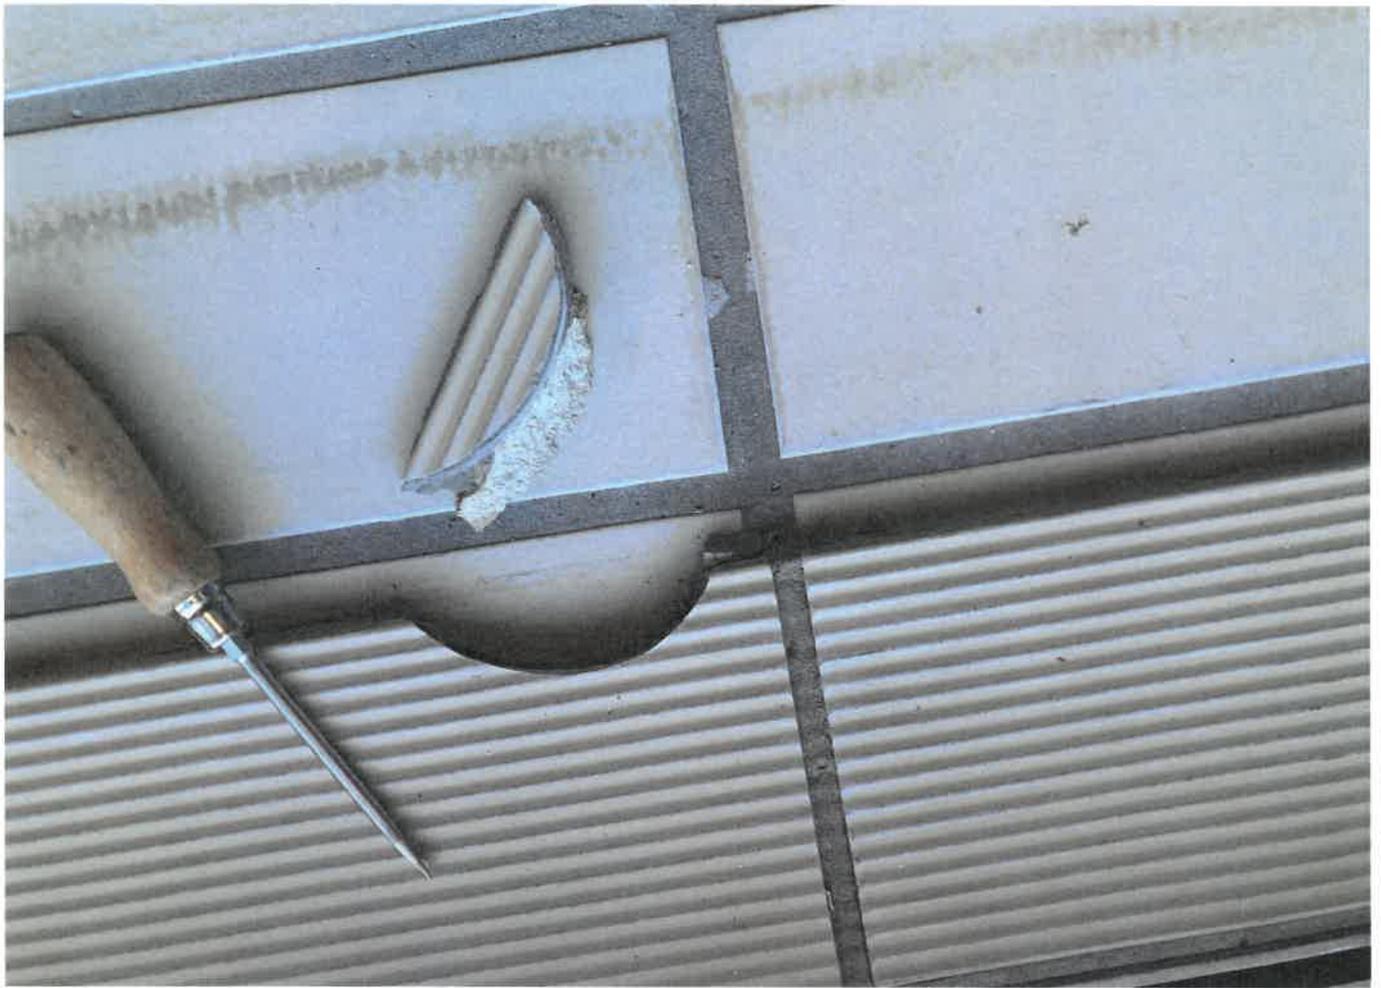
P20745 Ost Hallenbad, Friesenleker 2, 4.2.21

Fliesenkleber 2 : Hellgelbe Keramikfliesen, Boden Bad

Nach den vorliegenden Analysenergebnissen wurden in keiner der fünf untersuchten Proben Asbestfasern nachgewiesen. Insofern die Probenahmestellen repräsentativ für die ursprünglichen, großflächig verwendeten Materialien gewählt wurden, kann man davon ausgehen, dass beim Neubau Anfang der 70er Jahre keine asbesthaltigen Fliesenkleber verwendet wurden.

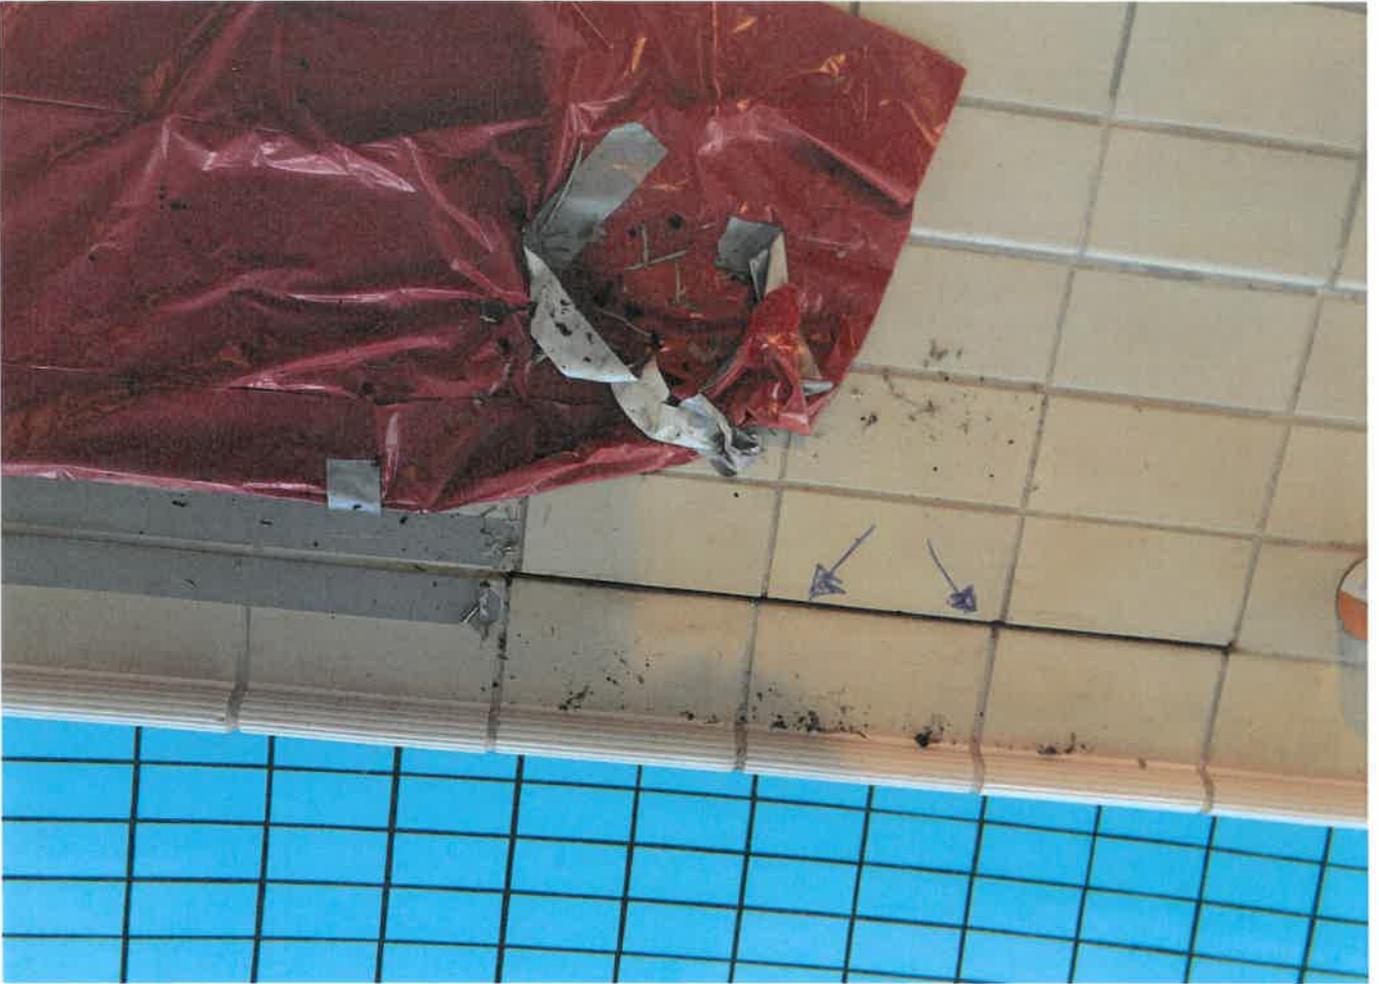
P20-749 OSH Hallenbad Abdichtung Beckenwand 4-2-21

Am Beckenrand im Badebereich verläuft im Anschluss zur Bodenplatte eine abgedichtete Vertikalfuge. Das Material der Fugenfüllung konnte mit den aktuell laufenden Revisionsarbeiten beprobt werden. Die deutlich geruchsauffällige, schwarze Fugenmasse weist einen sehr hohen PAK-Gehalt von 21.000 mg/kg auf. Die Fugenmasse auf Teerbasis ist als gefährlicher Abfall deklariert und im Zuge der Rückbauarbeiten unbedingt zu separieren.

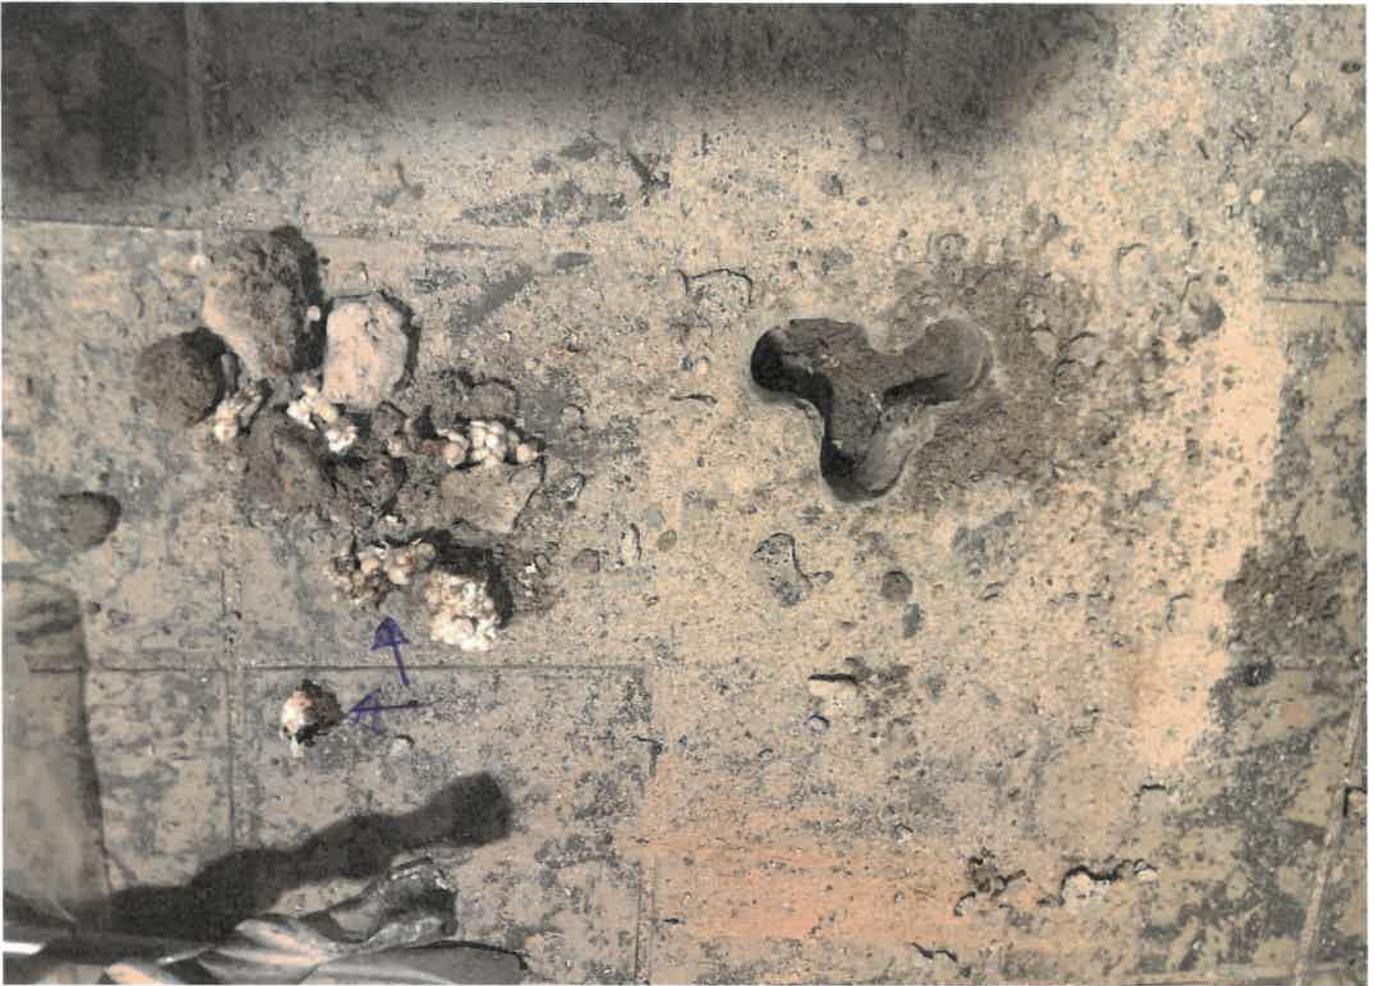
P20749 Ost Hallenbad Boden Unkleck 4.2.21

Der Boden- und Wandaufbau im Sanitärbereich konnte in der Umkleide Herren mit Bohrungen erkundet werden. Folgender Bodenaufbau liegt vor:

- Fliesenbelag
- Mineralischer Estrich ca. 2 cm
- Styropordämmung ca. 2 cm
- Schwarze Dampfsperre bzw. Kleber, PAK-Gehalt unbedenklich <1 mg/kg
- Beton

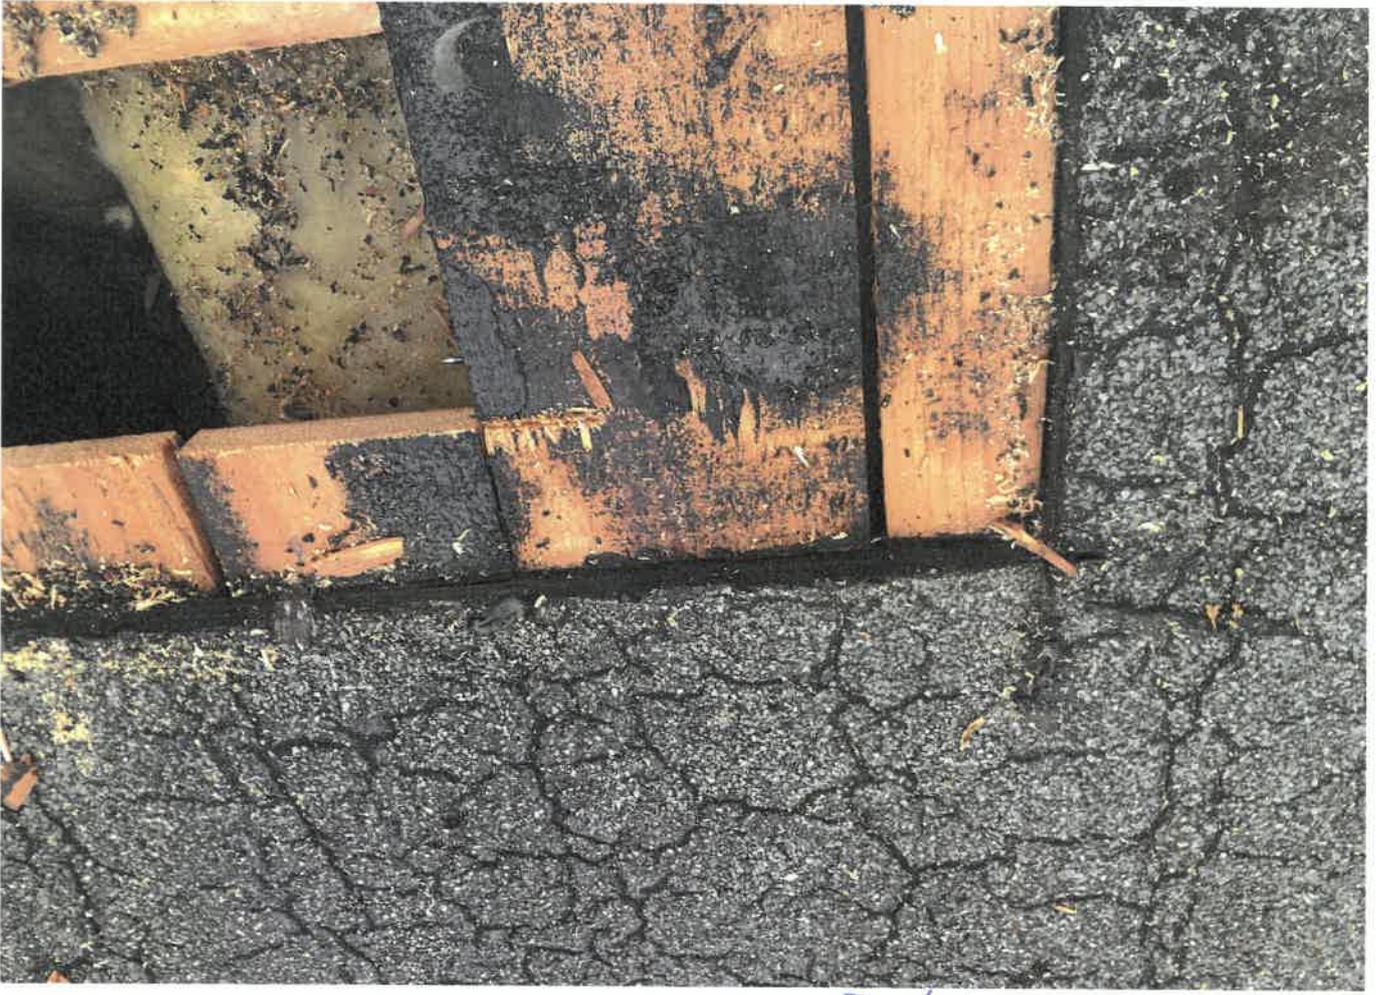
P207403 OSH Hallenbau Absolute Dach 9.2.29

- Abdichtung 2-lagig, PAK-Gehalt unter Bestimmungsgrenze, Bitumenprodukt
- Holzschalung z.T. schwarzer Belag, Holzständer, die Analytik nach Altholzverordnung bestätigt eine deutliche Belastung in den Parametern Chrom und Kupfer, Einstufung daher als A-IV Holz erforderlich
- Hohlraum mit lose verlegten KMF-Dämmmatten, KI-Wert 20, somit karzinogene Wirkung Kategorie 1B
- Holzständer auf Beton, Dampfsperre mit Schwarzanstrich auf Holz und Beton, PAK-Gehalt 18 mg/kg, Benzo-a-Pyren 1,2 mg/kg analog >Z2, Anstrich ist fest verklebt und nur schwer ablösbar

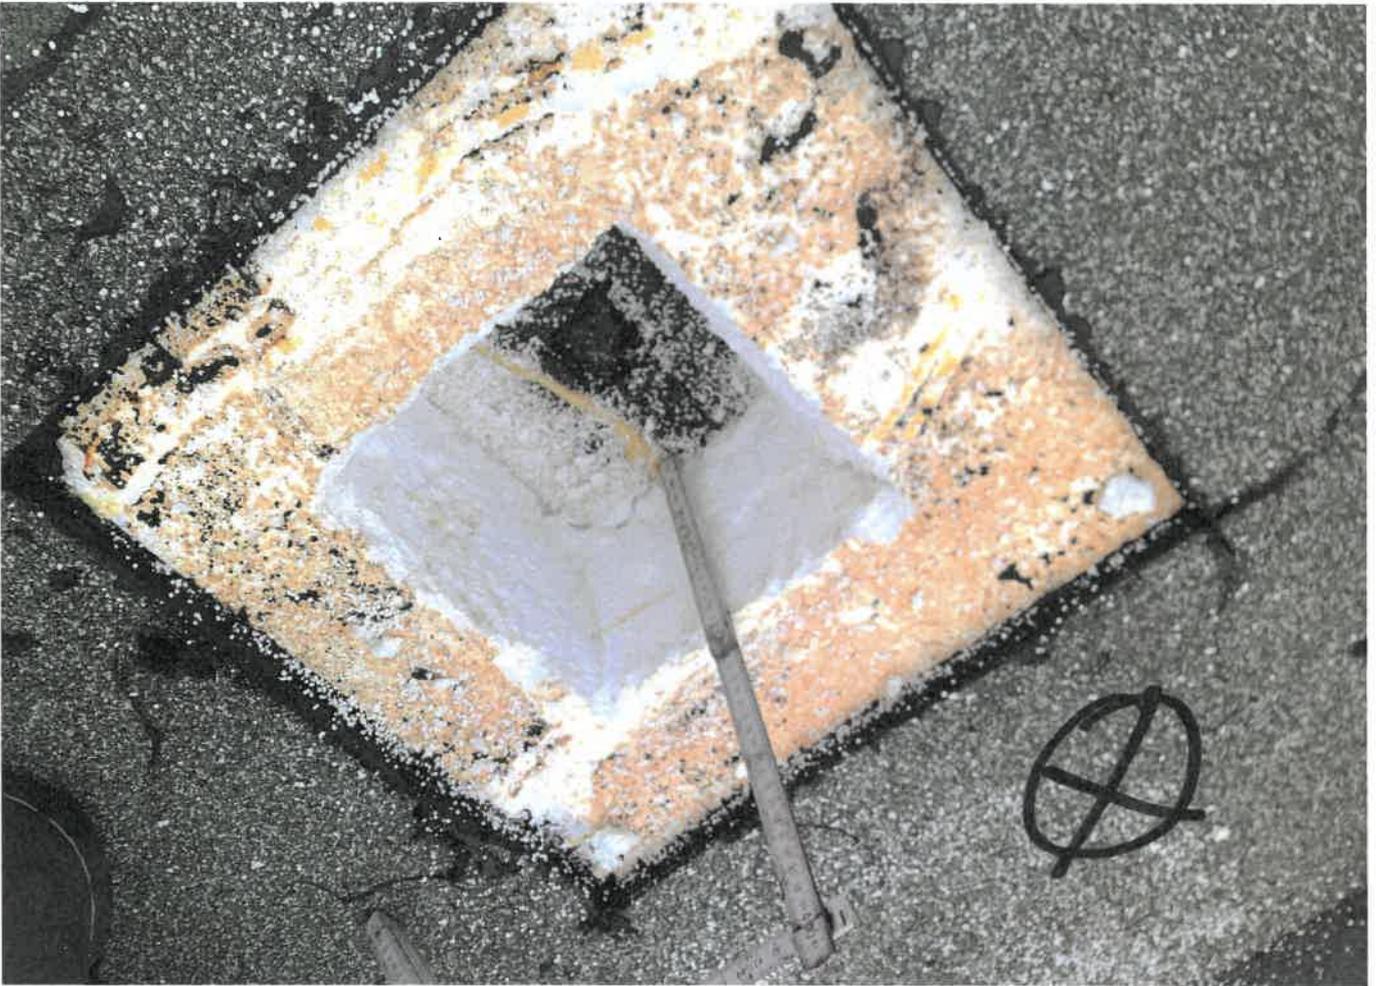
P20749 OSH Herrenbad Abdichtung Dach 3 6.2.21

- Abdichtung 2-lagig, PAK-Gehalt unter Bestimmungsgrenze, Bitumenprodukt
- Styropordämmung 20 cm, HBCD-Gehalt 472 mg/kg, somit als unbehandelt eingestuft (Grenzwert 1.000 mg/kg)
- Beton, darauf Dampfsperre mit Schwarzanstrich, PAK-Gehalt 15 mg/kg, am Probenahmepunkt vom Beton mechanisch ablösbar.

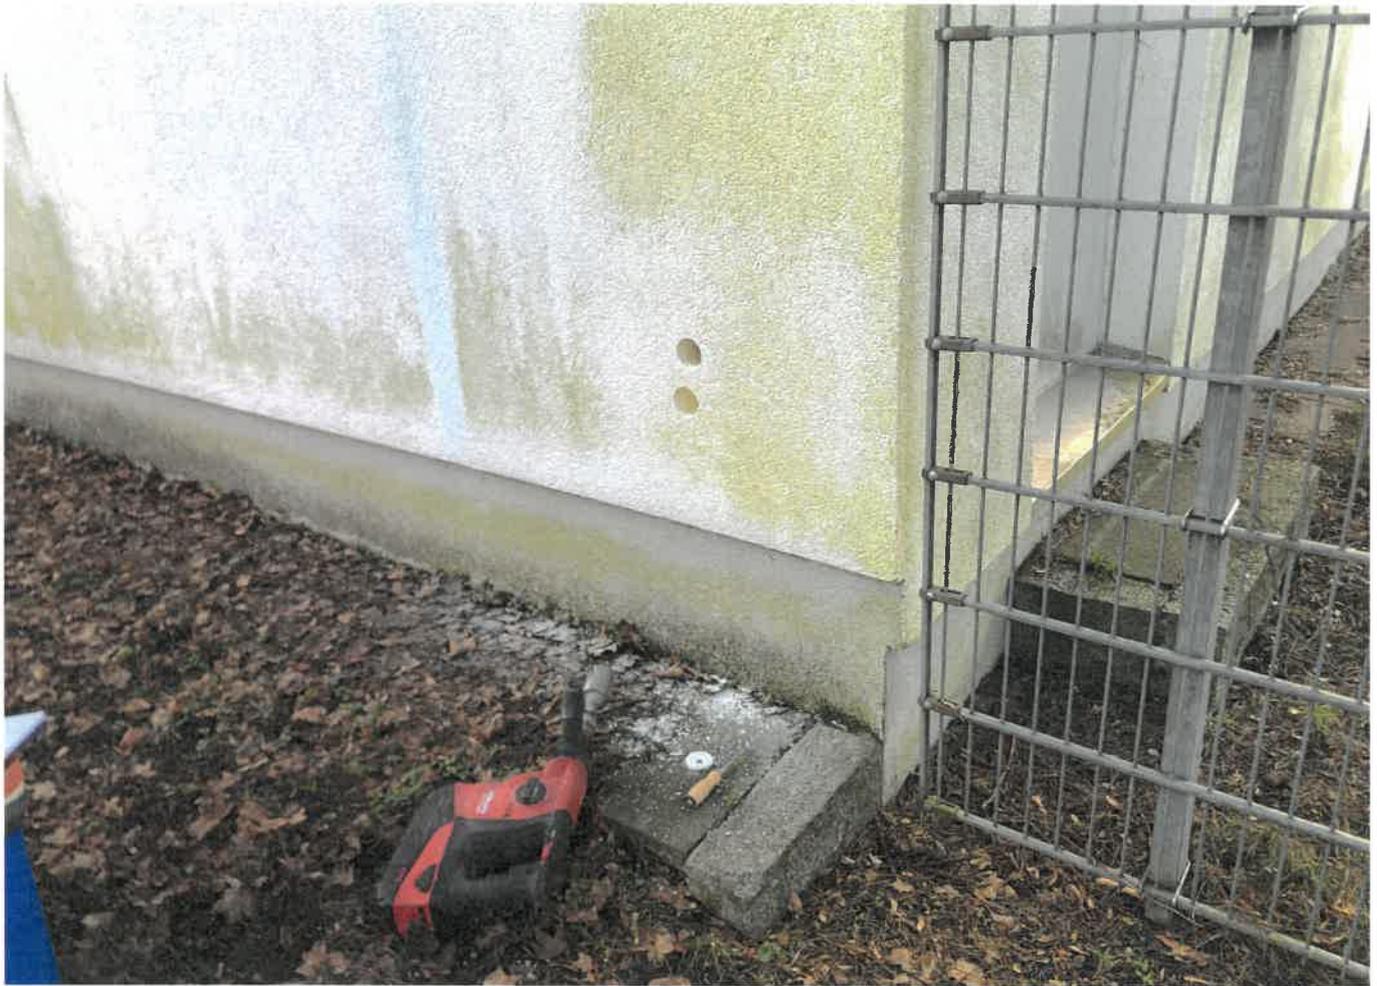
P 20745 OST Hallenbad Dämmung Fassade 4.2.21

An den Fassaden liegt eine Wärmedämmung aus geklebten Styroporplatten vor. Eine repräsentative Probe der Dämmung wurde auf den Verdachtsp parameter HBCD (Flammschutzmittel Hexabromcyclododecan) untersucht. Die vorliegende Analytik bestätigt eine HBCD-Belastung von 2650 mg/kg, die Dämmung ist damit als ein mit Flammschutzmittel behandeltes Produkt eingestuft.

Sämtliche Materialien aus Styropor bzw. Styrodur müssen im Zuge der Rückbauarbeiten separiert werden. Wir weisen darauf hin, dass die aktuellen Richtlinien während des Abbruchs zur Entsorgung von HBCD gelten.
